みみのおたより

No.3

結露 に要注意！！

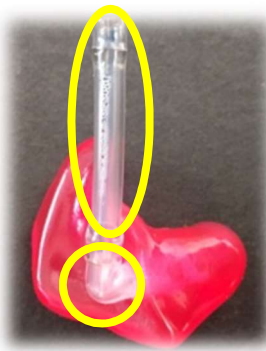
故障でしょうか？ いえいえ、イヤモールドのチューブの中、補聴器のフック部分をよ〜く見てみると…水滴がたまっていました！

補聴器にも同じような現象が起きます。暖かい場所から寒い場所に移った時に、チューブやフックの中の空気が急に冷やされて水滴ができます。写真の黄色い○で囲った部分、見えるでしょうか…？チューブに添って、水滴がぼつぼつと、ついています。L（エル）字に曲がっている部分には空気が通る隙間が埋まるぐらいに、ほぼ水が溜まっています。フック部分のダンパーと呼ばれるスポンジが入っている部分の近くにも水滴が見えます。この状態になってしまうと、音の通り道が塞がったり、狭くなったりするために、聞こえにくくなったり、聞こえなくなります。

もしも、水滴が付いていたら、ティッシュでこよりを作り、チューブに差し込んで中の水分を吸い取ってください。取りにくい場合は、しばらく補聴器乾燥機に入れて水分がなくなるまで乾燥させましょう。また、水分を吸い取るための糸が入ったチューブも売っています。この時期は特に結露で困ることが多いので、

補聴器店で付け替えてもらうことをお勧めします。自分でわかる人は、「ん？おかしいな」
